RELAZIONE PAESAGGISTICA

PROROGA E VARIANTE NON SOSTANZIALE DEL RECUPERO AMBIENTALE CON RIMODELLAMENTO DELLA CAVA DI MARMORINO DENOMINATA "COL DE VALIN"

Committente: ROS GIACOMO E FIGLI S.r.l.

27 febbraio 2015

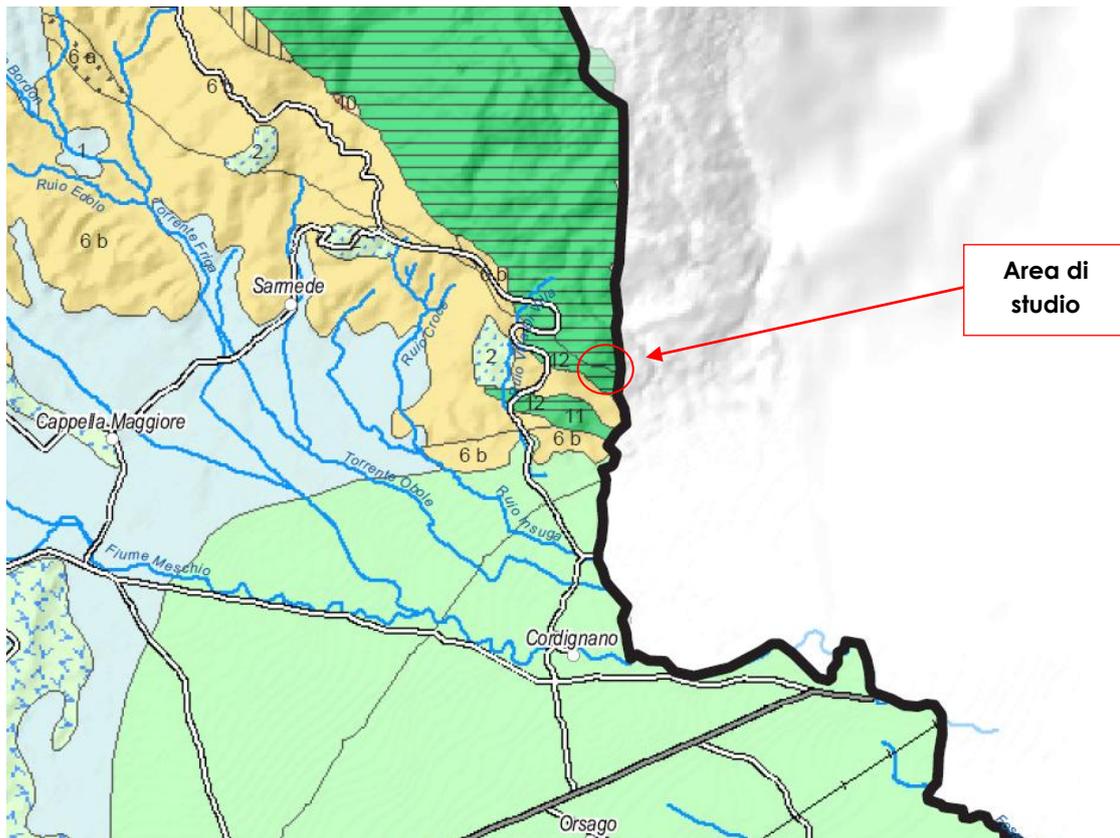
Fig. 2.1 – Estratto dalla CARTA GEOLOGICA DI TREVISO. Scala 1:100.000

Analizzando la CARTA GEOLOGICA DELLA PROVINCIA DI TREVISO, l'area ricade in "12 - Calcari, calcareniti e brecce di scogliera - Cretaceo" (Fig. 2.1).

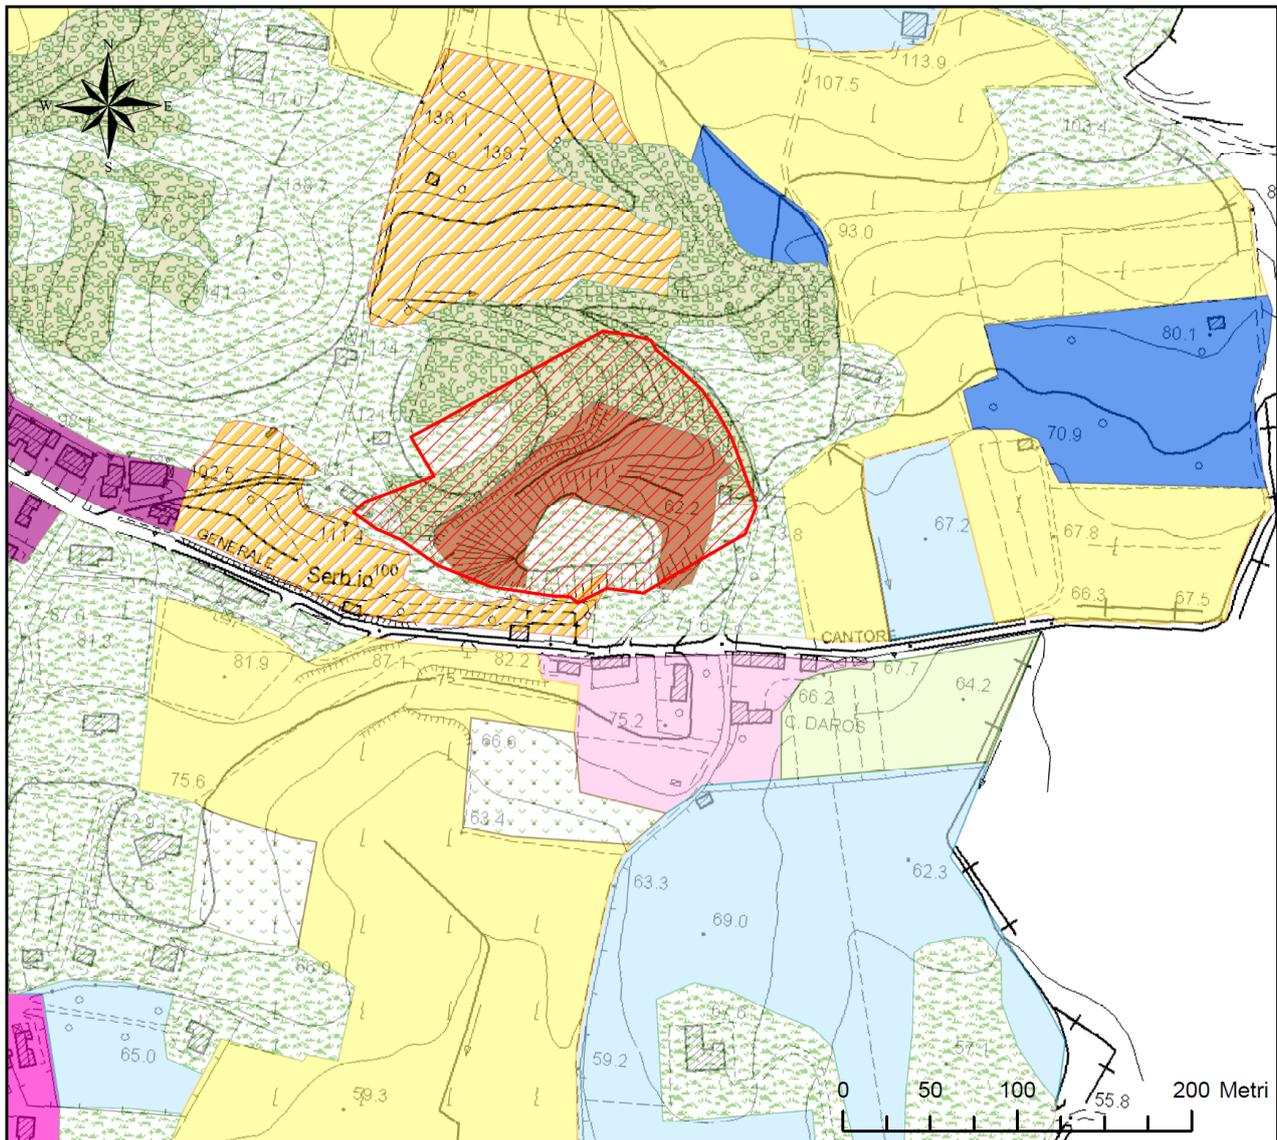
Fig. 2.3 – Carta copertura del suolo. Carta realizzata con software ArcGIS

Riferendosi alla Carta della Copertura del Suolo della Provincia di Treviso (Fig. 2.3) l'area d'intervento è classificata come "area estrattiva", nella parte nord è presente un'area a "Robinieti", in parte coperta da zone a "superfici a copertura erbacea: graminacee non soggette a rotazione", mentre secondo la Carta della Natura del Veneto (Fig. 2.4) l'area autorizzata è inclusa nell'habitat 86.41 cave.

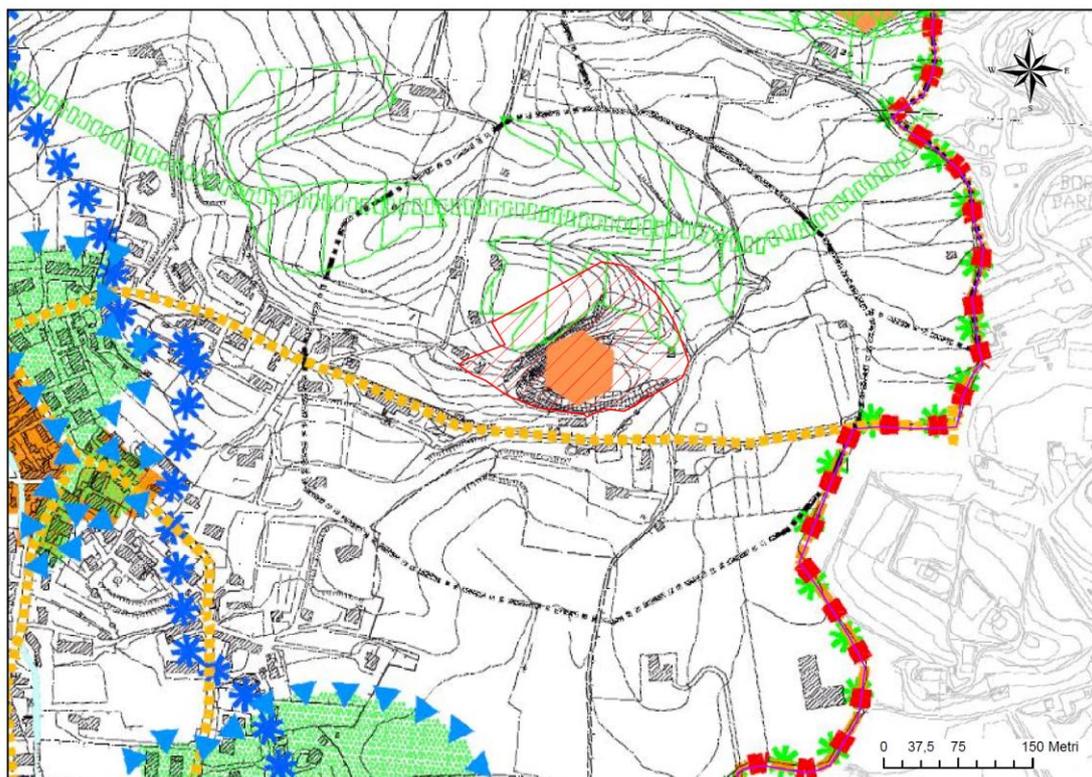
Fig. 2.10 PAT di Cordignano con software ArcGIS. Carta dei vincoli e della pianificazione territoriale, febbraio 2011

Secondo il P.A.T, l'area in esame ricade in vincolo sismico, in aree di cava e parzialmente in vincolo paesaggistico: zone boscate.

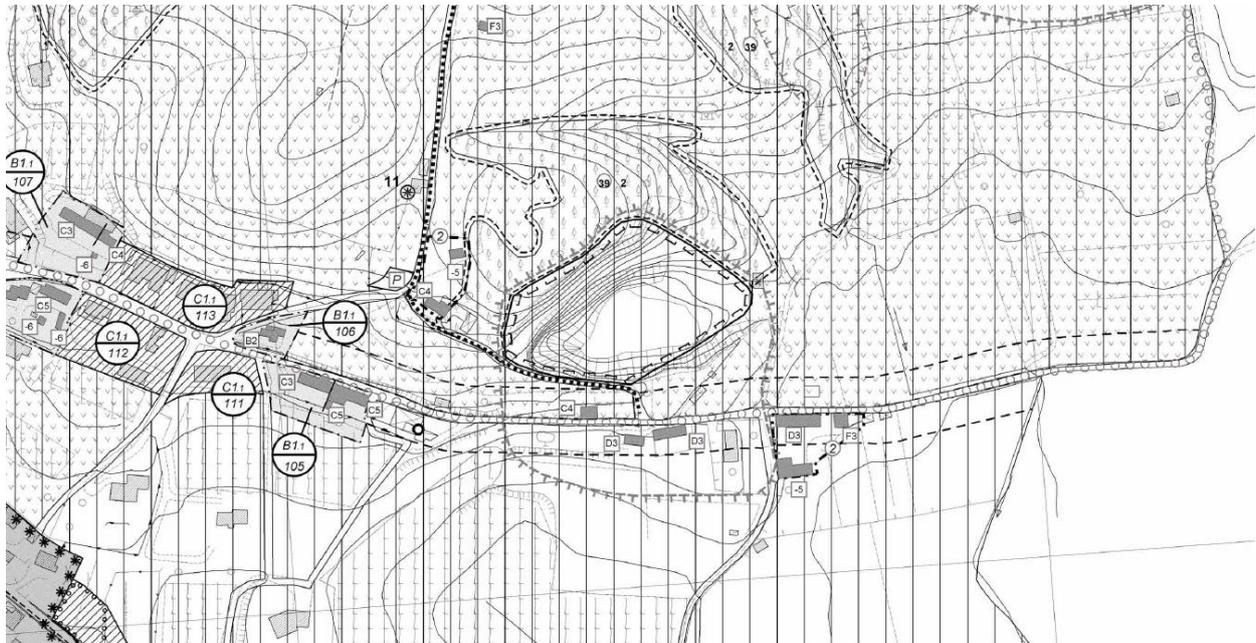
Fig. 2.11 – PRG di Cordignano. Tav 13.1.2, marzo 2005

Secondo il PRG Pvigente (ora denominato Piano degli interventi), approvato il 18.03.2005 con D.G.R. n. 1145, l'area di intervento ricade in zona E2 Aree di primaria importanza agricola e in aree a regime speciale: attività di cava (art. 66 N. di A. PRG).

Inoltre nel PRG, parte dell'area del perimetro autorizzato, è individuata come: area di dissesto idrogeologico e area d'interesse naturalistico.

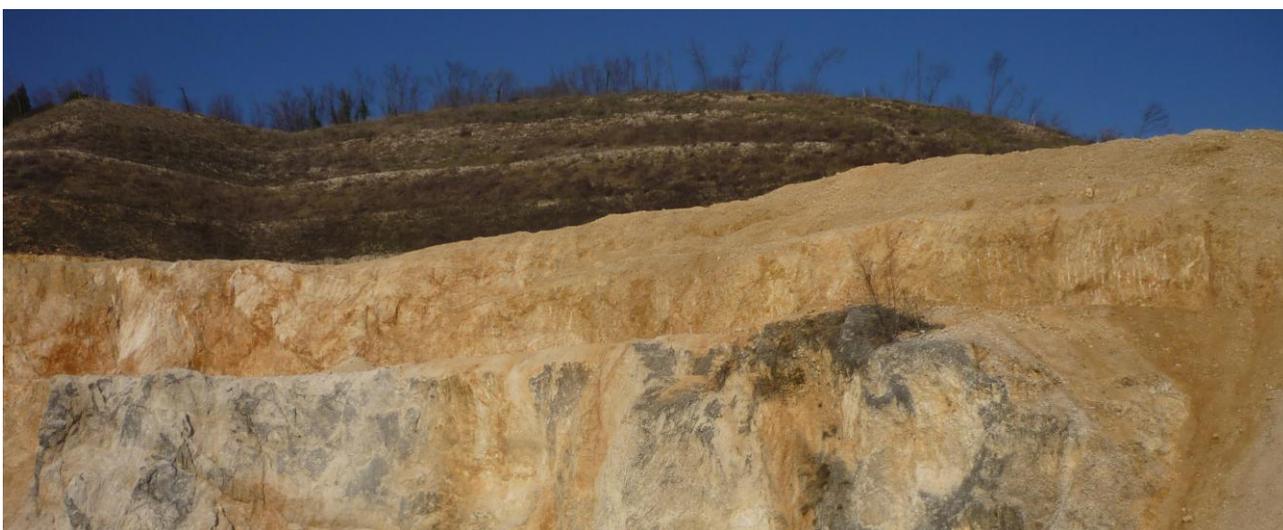
Foto 4 – Fronte oggetto della coltivazione e del recupero ambientale in parte realizzato.

Attualmente le operazioni di recupero ambientale si attestano alla quota di 105 m.s.l.m. mentre è già stato recuperato il versante nord dalla quota di 128 fino a 105 m.s.l.m. per una superficie inclinata di 4961m².
